Schlussbericht vom 30.04.2024

zu IGF-Vorhaben Nr. 21789 N

Dauerhaftigkeit von Beton nach dem Performance-Prinzip - Zustandserfassung
(Projekt 1: Objektsammlung)

VDZ Technology gGmbH

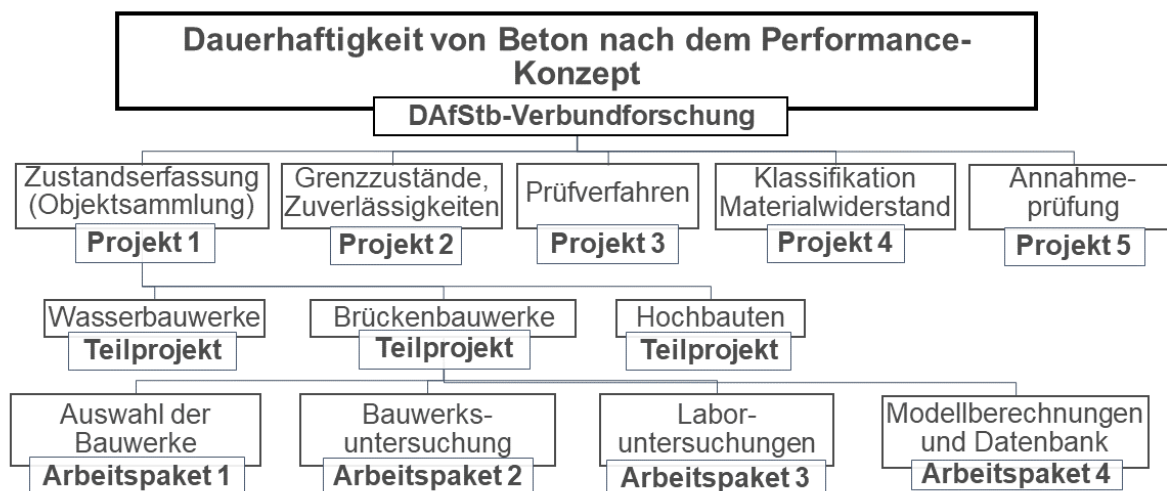
Bild 1 Struktur des Forschungsvorhabens

Die Struktur des Forschungsvorhabens ist in **Bild 1** dargestellt. Die einzelnen Arbeitsschritte werden nachfolgend erläutert.

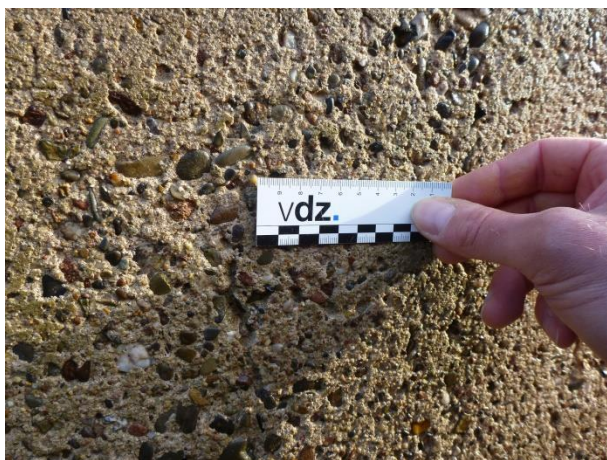
Bild 5 Stark abgewitterte Oberfläche im Bereich der Wasserwechselzone Schleuse 2

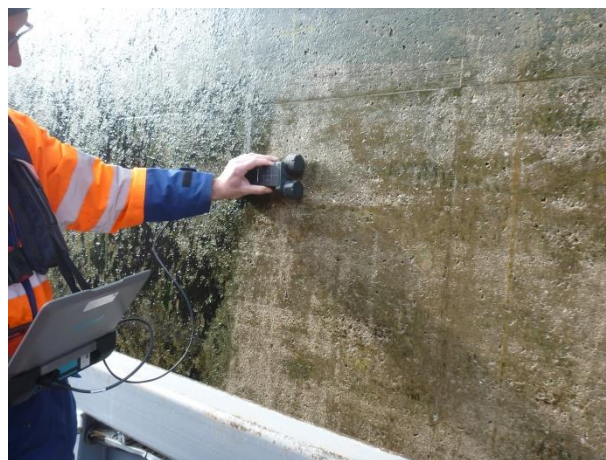
Bild 6 Bestimmung der Betondeckung an der Schleuse 1

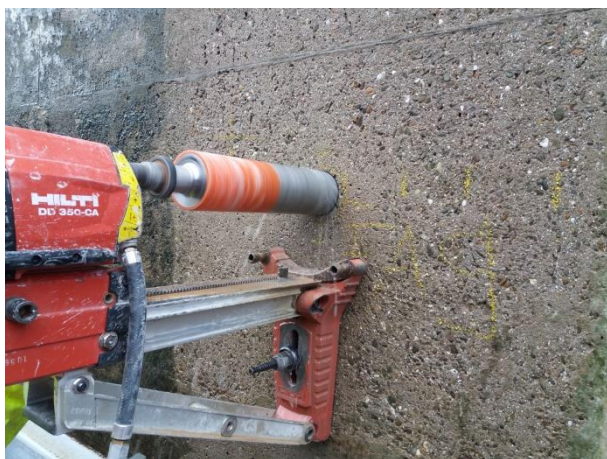
Bild 7 Bohrkernentnahme aus einer Kammerwand der Schleuse 1

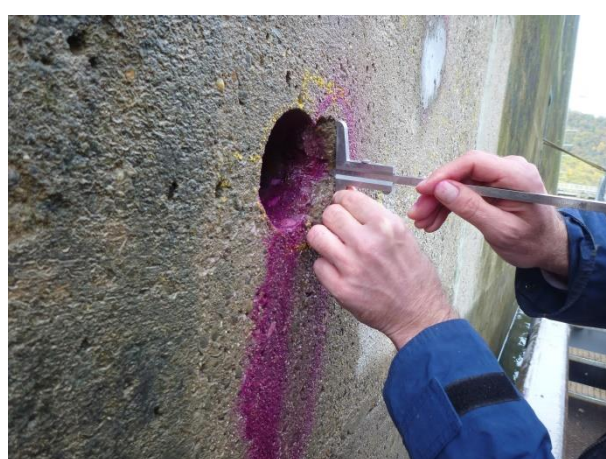
Bild 8 Bestimmung der Karbonatisierungstiefe an einer Bohrkernentnahmestelle der Schleuse 1

- Messung der Karbonatisierungstiefe an frischen Bruchstellen im Bereich von Bohrkernentnahmestellen nach RILEM CPC 18 [34] (siehe **Bild 8**),
- Messung der Abwitterungstiefe geschädigter Betonoberflächen am Bauwerk mittels Schublehre,
- Dokumentation von Rissen, Rissweiten, Rissabständen und Schäden an den Kammerwänden (z. B. Schiffsanprall),
- Verschluss der Bohrkernentnahmestellen mit einem Betonersatzsystem (Sakret PCC I BC8) und Aufbringen eines Nachbehandlungsmittels, örtlich auch Aufdübeln von Schutzplatten über dem Bohrkernverschluss zur Vermeidung von Ausspülungen.

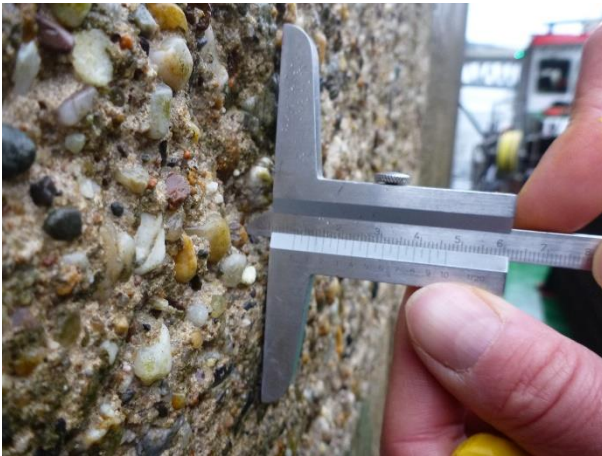
Bild 9 Bestimmung der Abwitterungstiefe an einer Kammerwand von Schleuse 3

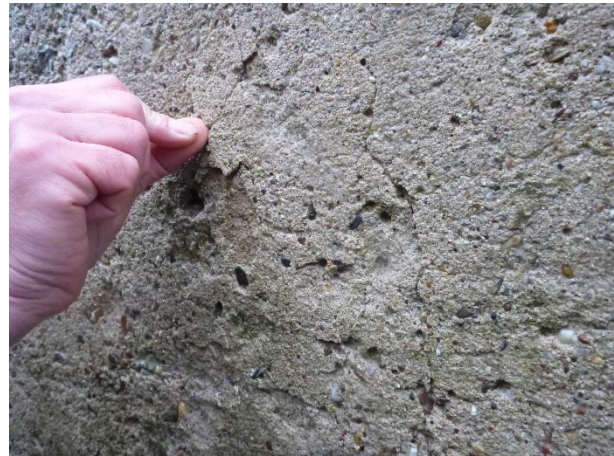
Bild 10 Durch Frostangriff geschädigte Betonoberfläche einer Kammerwand von Schleuse 3

Bei der visuellen Inspektion der Kammerwände wurden deutliche Unterschiede hinsichtlich Oberflächenqualität und Frostbeständigkeit zwischen den Bauwerken festgestellt. Die Betonoberflächen in der Wasserwechselzone von Schleusen 1 und 3 wiesen örtlich tiefe und großflächige Frostschäden auf. Die Kammerwände der Schleusen 1 und 3 wiesen Abwitterungstiefen aufgrund Frostangriff von 10 mm und mehr auf (siehe **Bild 9**). Örtlich konnte die oberflächen-nahe Zementmörtelschicht der Kammerwände von Schleuse 3 von Hand entfernt werden (siehe **Bild 10**). Die Schleuse 2 wies weniger Frostschäden auf als die Schleusen 1 und 3. Von allen untersuchten Bauwerken zeigte Schleuse 4 die am geringsten geschädigten Kammerwände (siehe **Bild 11**). Die Kammerwandflächen von Schleuse 4 zeigten noch deutlich sichtbar die Schalbrettstruktur auf. Einige Bereiche sahen aus, als wären sie erst vor kurzem ausgeschalt worden. Die Betonoberflächen von Schleuse 4 wurden unmittelbar nach dem Ausschalen mit einem Nachbehandlungsmittel eingesprüht. Jedoch zeigten alle untersuchten Schleusen vertikale Zwangsrisse (aufgrund Hydratationswärmeentwicklung) mit Rissbreiten von 0,1 bis 0,3 mm, in einigen wenigen Fällen bis zu 0,6 mm (siehe **Bild 12**).

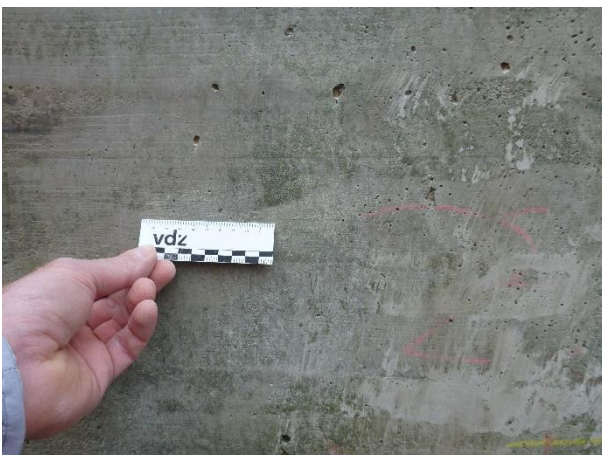
Bild 11 Nach 11 Jahren Betriebsdauer völlig ungeschädigte Betonoberfläche einer Kammerwand von Schleuse 4

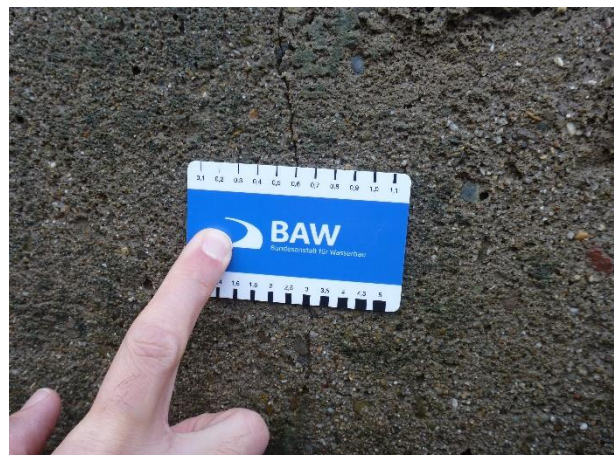
Bild 12 Vertikalriss in einer Kammerwand von Schleuse 1 mit einer Rissbreite bis 0,6 mm

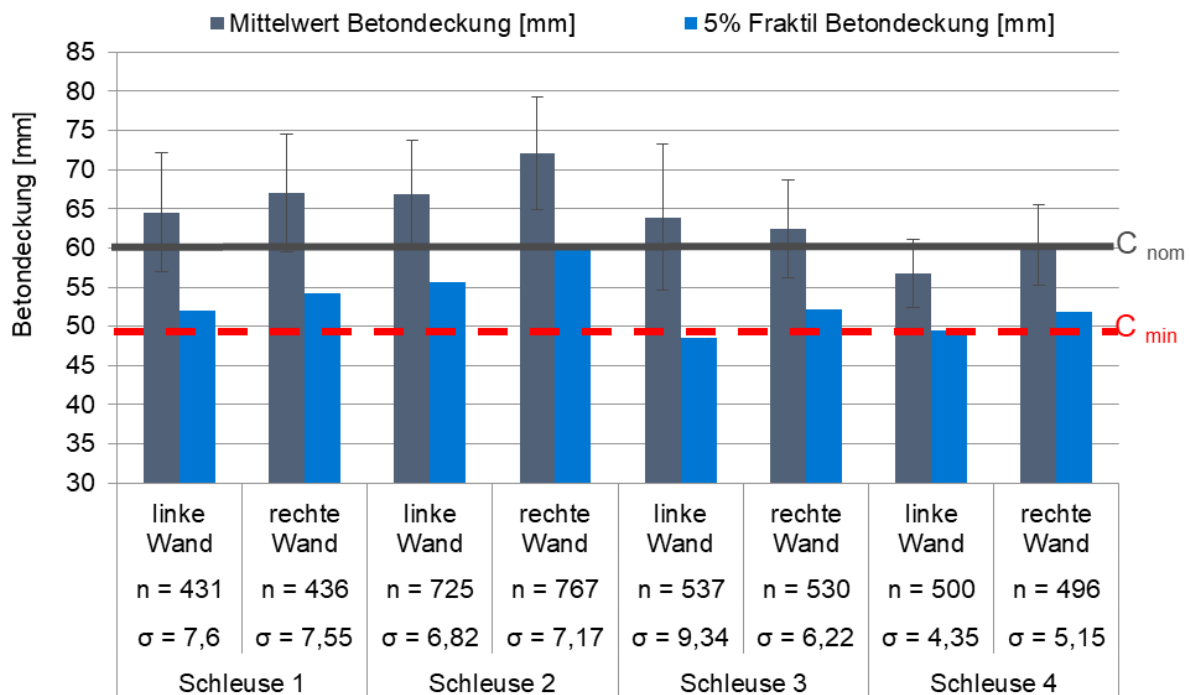
Die Betondeckung der vier Bauwerke ist in **Bild 13** dargestellt. Es ist erkennbar, dass die Vorgaben hinsichtlich Mindestbetondeckung und Nominaldeckung (ZTV-W LB 215) gut eingehalten wurden. Die geringste Standardabweichung und damit auch die geringste Schwankung beim Verlege-Maß der Bewehrung wurde an Schleuse 4 beobachtet.

Bild 13 Betondeckung der Kammerwände

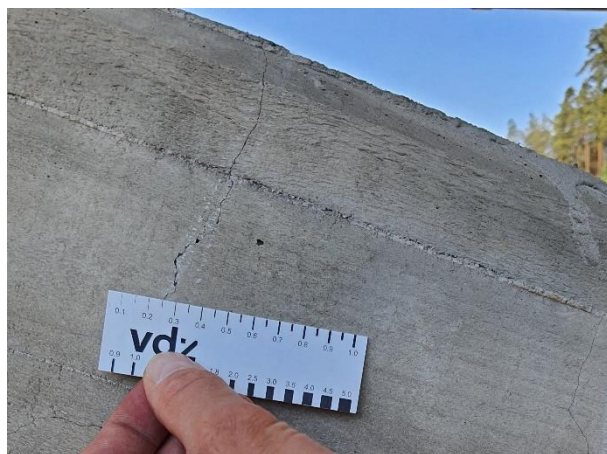
Bild 18 Risse mit Rissbreiten $< 0,3$ mm in der Bogenkonstruktion von Brücke 3

Am häufigsten wurden große Poren, Lunker, Risse und Verdichtungsprobleme in der Betonoberfläche beobachtet (siehe **Bild 16** und **Bild 17**). Die beobachtete Rissbreite lag i. d. R. unterhalb von 0,3 mm (siehe **Bild 16** und **Bild 18**). An keinem der untersuchten

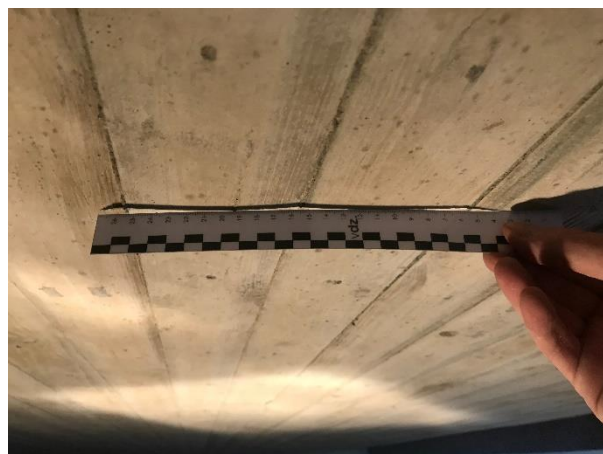
Bild 19 Wellenförmige Untersicht des Überbaus von Brücke 1

Brückenbauwerke konnten nach 11 bis 15 Jahren Nutzungsdauer Abplatzungen über korrodierter Bewehrung oder Frost-Tausalz-Schäden beobachtet werden. Die Unterseite des Überbaus von Brücke 1 wies ein wellenförmiges Muster auf. Der auf der Deckschalung liegende Bewehrungskorb bzw. der frisch eingebrachte Beton war offenbar zu schwer für die Schalung, so dass die einzelnen Schalbretter nach unten ausbauchten (siehe **Bild 19**). Hierdurch entstand eine wellenförmige Überbauunterseite mit Stichmaßen zwischen Hoch- und Tiefpunkt des Wellenmusters von 1 bis 1,5 cm (siehe **Bild 19**). An diesen Stellen wurden dann später auch zu geringe Betondeckungen gemessen.

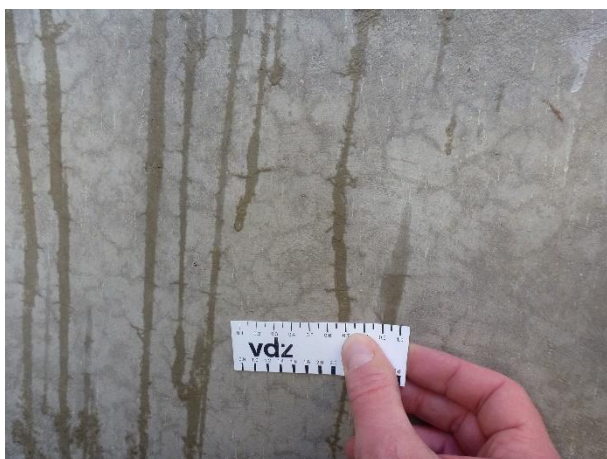
Bild 28 Netzrisse mit Rissbreiten von 0,05 bis 0,1 mm in Wandflächen von Hochbau 1

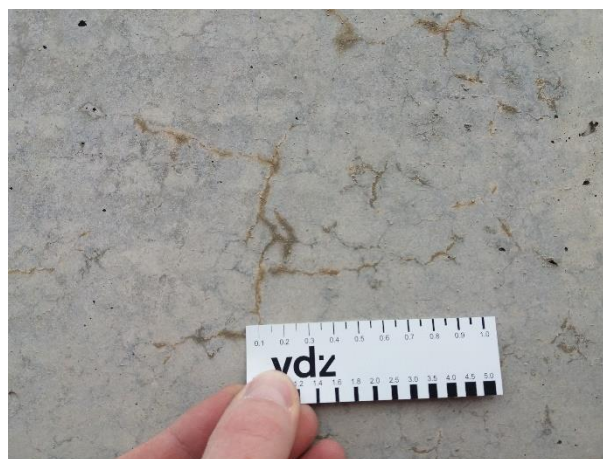
Die Fertigteile waren frei von Poren und Lunkern. Einige der Stützen wiesen Netzrisse und Horizontalrisse mit Rissbreiten von 0,05 bis 0,1 mm auf (siehe **Bild 29**), die wahrscheinlich auf Schwindvorgänge zurückzuführen sind.

Bild 29 Risse mit Rissbreiten von 0,05 bis 0,1 mm an Außenstützen von Hochbau 4

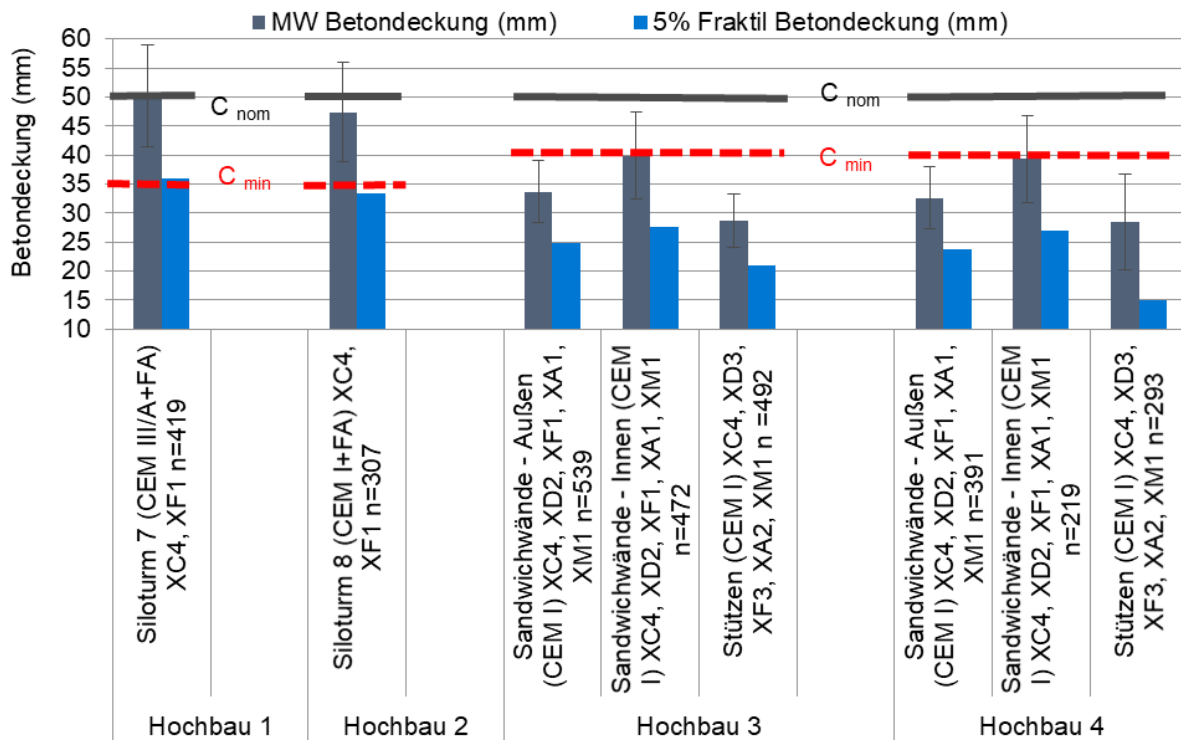
Die Betondeckung der Hochbauten ist in **Bild 30** gegeben. Die an den Silobauwerken (Hochbauten 1 und 2) bestimmten Betondeckungen stimmen sehr gut mit den Angaben auf den Plänen überein. Die an den Silos bestimmten Betondeckungen sprechen für eine sehr gute Ausführungsqualität. Die Betondeckungen an den Fertigteilen (Hochbauten 3 und 4) liegen unter den normativen Anforderungen. Bei einigen Bauteilen liegen die 5 %-Fraktile nur bei 15 bis 20 mm.

Bild 30 Betondeckung der Hochbauten

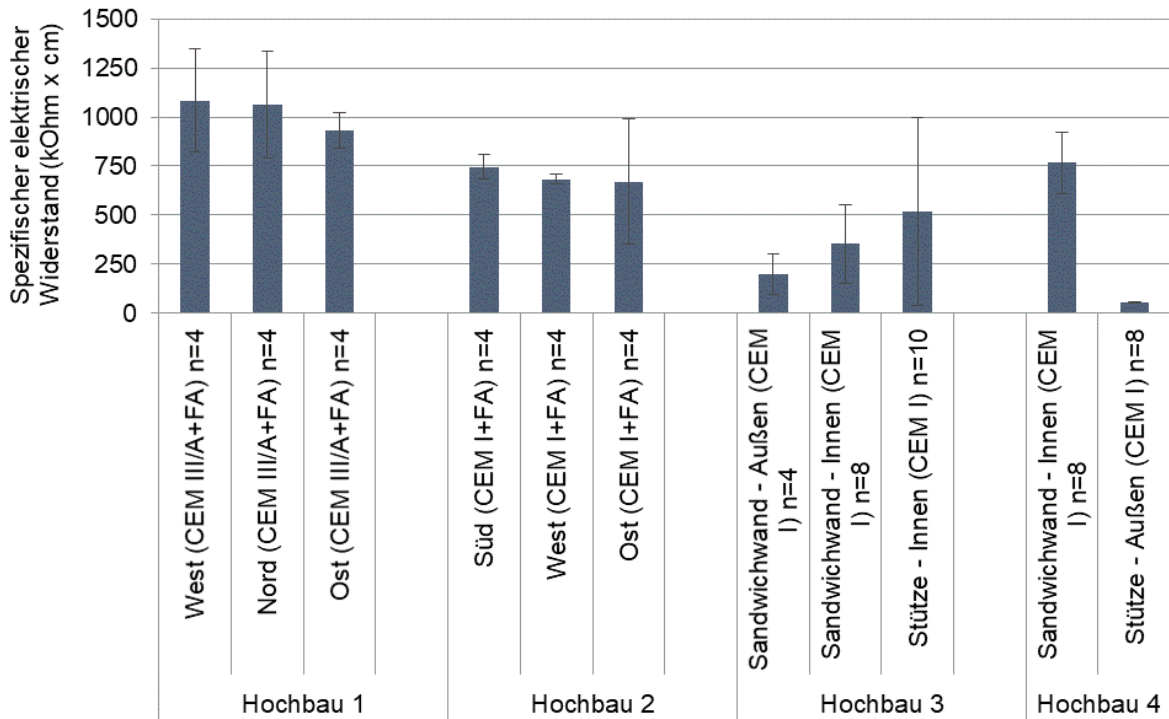
Der spezifische elektrische Widerstand der Betonrandzone an den Hochbauten ist in **Bild 31** dargestellt. Die höchsten spezifischen elektrischen Widerstände wurden an Hochbau 1 bestimmt. Für Hochbau 1 wurde ein Beton mit CEM III/A und Flugasche verwendet. Die niedrigsten spezifischen elektrischen Widerstände wurden an Bauteilen mit CEM I gemessen. Die Messungen zeigen einen deutlichen Einfluss der Zementart auf den spezifischen elektrischen Widerstand. Je höher der spezifische elektrische Widerstand eines Bauteils, desto geringer seine Korrosionswahrscheinlichkeit. Dies bedeutet, dass Bauteile hergestellt mit CEM III eine geringere Korrosionswahrscheinlichkeit aufweisen als Bauteile, welche mit CEM I hergestellt wurden. Bei der Auswertung der Ergebnisse ist zu beachten, dass der Feuchtegehalt im Bauteil einen großen Einfluss auf die Messwerte hat. Bauteile im beheizten und trockenen Innenbereich wiesen deutlich höhere spezifische elektrische Widerstände (siehe Hochbau 3 Stütze – Innen und Hochbau 4 Sandwichwand – Innen) auf als Bauteile im Außenbereich (siehe Hochbau 4 Stütze – Außen), obwohl es sich hierbei um identische Betonmischungen handelte.

Bild 31 Spezifischer elektrischer Widerstand der Betonrandzone an den Hochbauten

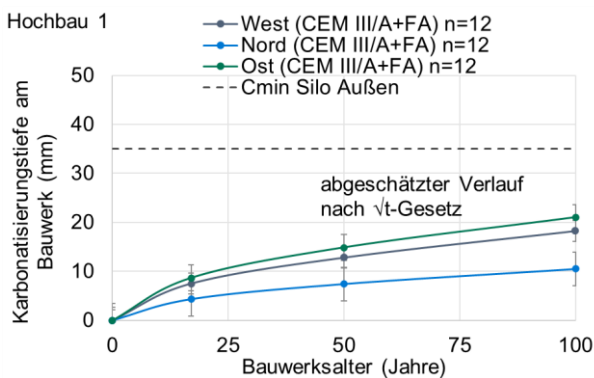
Bild 33 Theoretischer Karbonatisierungsverlauf für Hochbau 1

Die Karbonatisierungsraten aus **Bild 32** wurden dazu verwendet die theoretischen Karbonatisierungstiefen an den Hochbauten nach 100 Jahren zu berechnen. Wie bei den Brückenbauwerken wurde hierzu der ingenieurmäßige Ansatz (\sqrt{t} -Gesetz) verwendet. In **Bild 33** bis **Bild 36** ist der theoretische Karbonatisierungsverlauf für die Hochbauten 1 bis 4 gegeben. Man kann erkennen, dass die Karbonatisierungsfront in keinem Fall die äußere Bewehrungslage erreicht. Nach diesen Ergebnissen ist das Risiko der Bewehrungskorrosion aufgrund Karbonatisierung an den hier untersuchten Hochbauten als sehr gering einzuschätzen.

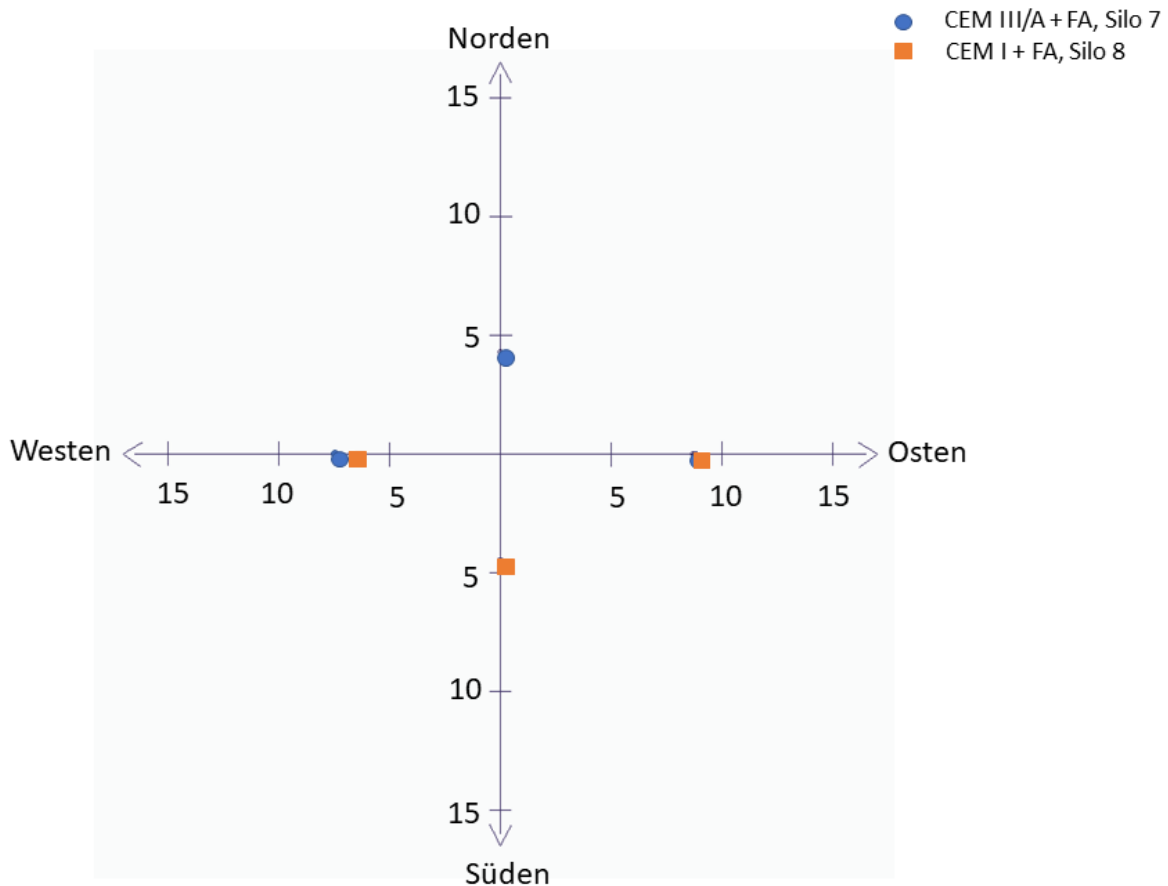
Die Karbonatisierungsrate an den Hochbauten 1 und 2 in Abhängigkeit der Himmelsrichtung ist in **Bild 37** dargestellt. Die höchste Karbonatisierungsrate wurde an Flächen in Ost-Richtung erfasst. Die Wetterseite wies, wie zu erwarten, geringere Karbonatisierungstiefen auf. In Deutschland ist die Wetterseite normalerweise Westen, d. h. der Niederschlag kommt üblicherweise aus westlicher Richtung. Theoretisch sollten die Karbonatisierungsraten in West-Richtung am niedrigsten sein. Die geringsten Karbonatisierungsraten wurden in Richtung Norden und Süden beobachtet.

Bild 37 Karbonatisierungstiefen (mm) an den Hochbauten 1 und 2 unter Berücksichtigung der Himmelsrichtung

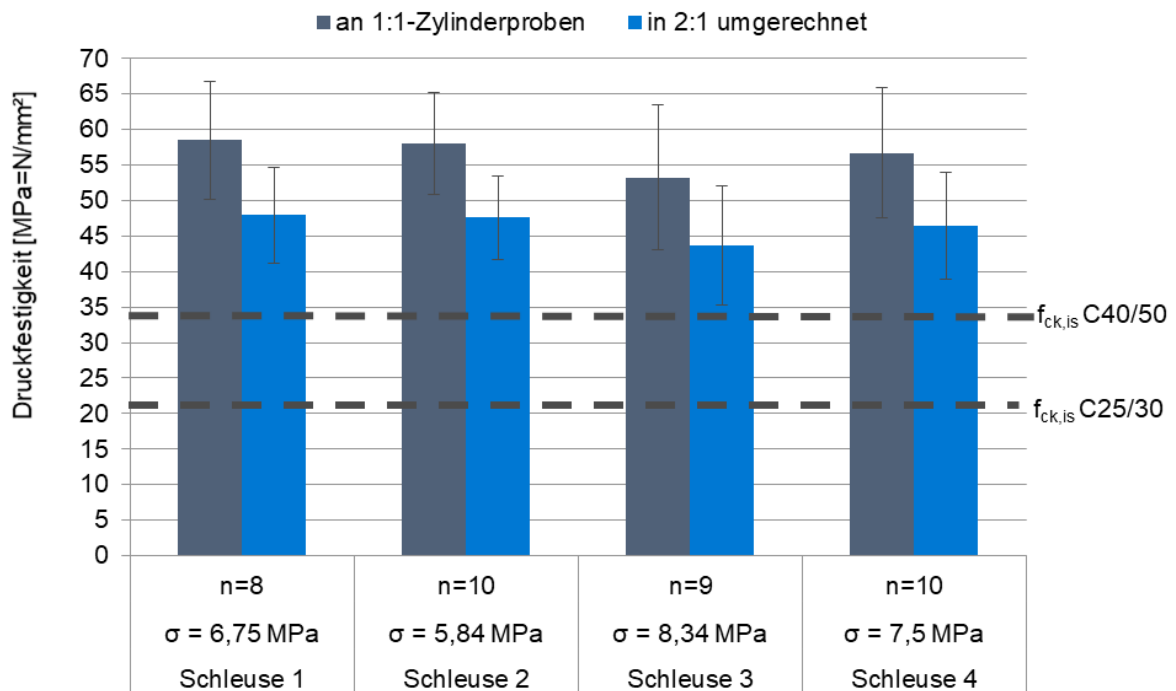
Die Druckfestigkeiten der Kammerwände sind in **Bild 39** gegeben. Die Druckfestigkeiten wurden nach DIN EN 12504-1 [19] an Bohrernabschnitten mit einem L/D-Verhältnis von 1:1 bestimmt. Mit einem Faktor von 0,82 wurden die Probekörper mit L/D-Verhältnis von 1:1 in Probekörper mit einem L/D-Verhältnis von 2:1 umgerechnet. Die hier bestimmten Druckfestigkeiten liegen nach DIN EN 13791 [38] weit über den statisch notwendigen Festigkeiten.

Bild 39 Druckfestigkeiten des Betons der Kammerwände mit den Standardabweichungen

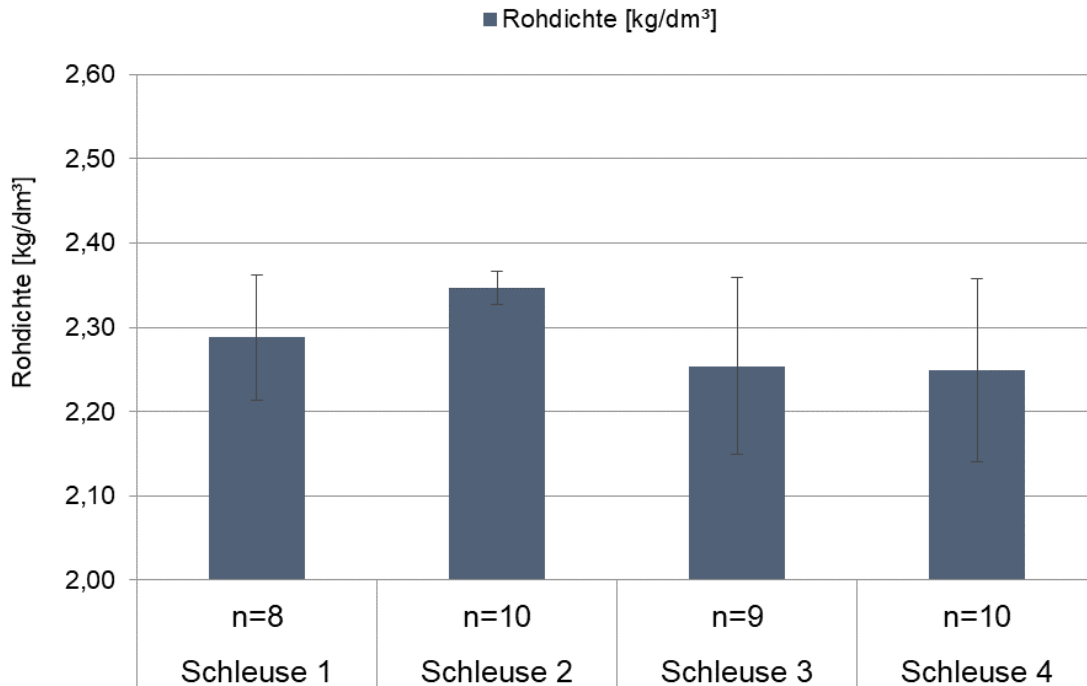
Die Festbetonrohddichten sind in **Bild 40** angegeben. Die Rohddichten lagen im Bereich von Normalbeton.

Bild 40 Festbetonrohddichten der Kammerwände

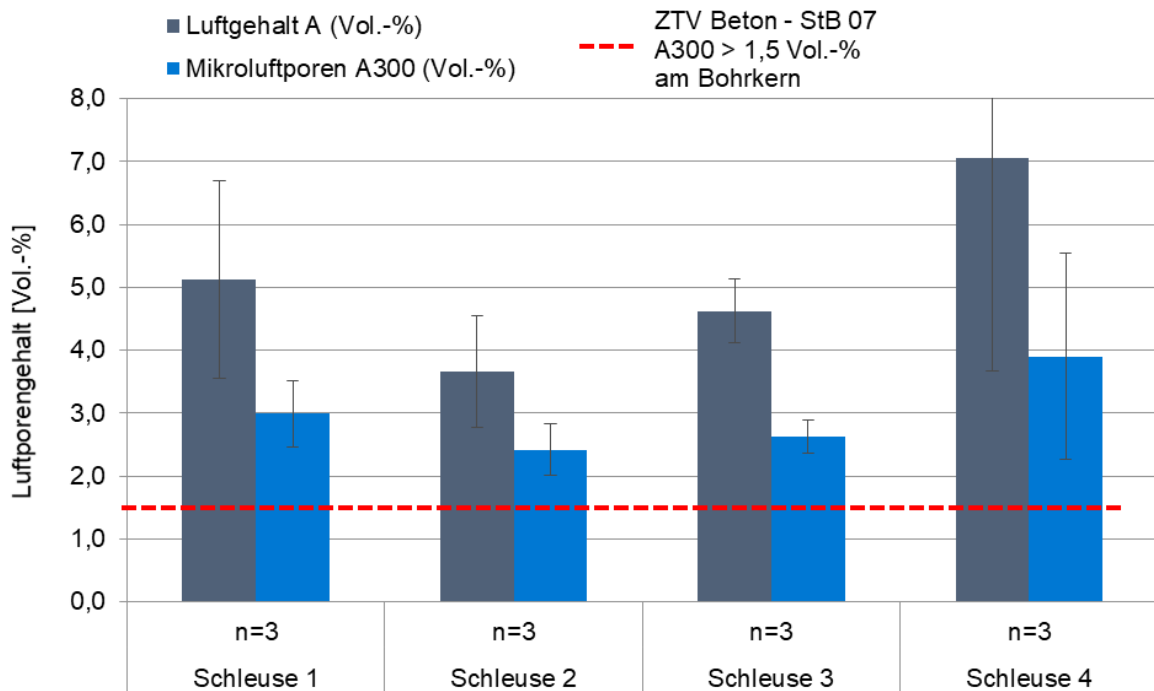
Bild 41 Luftgehalt des Betons der Kammerwände

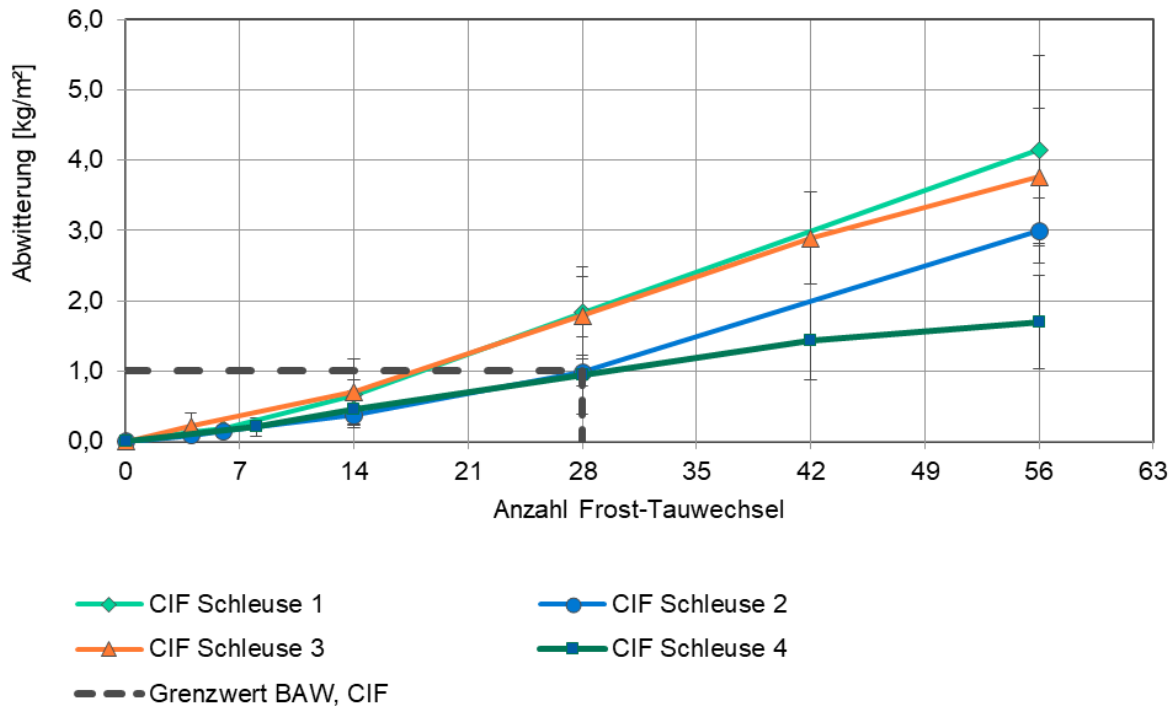
Bild 43 Abwitterungsmenge des Betons der Kammerwände im CIF-Test

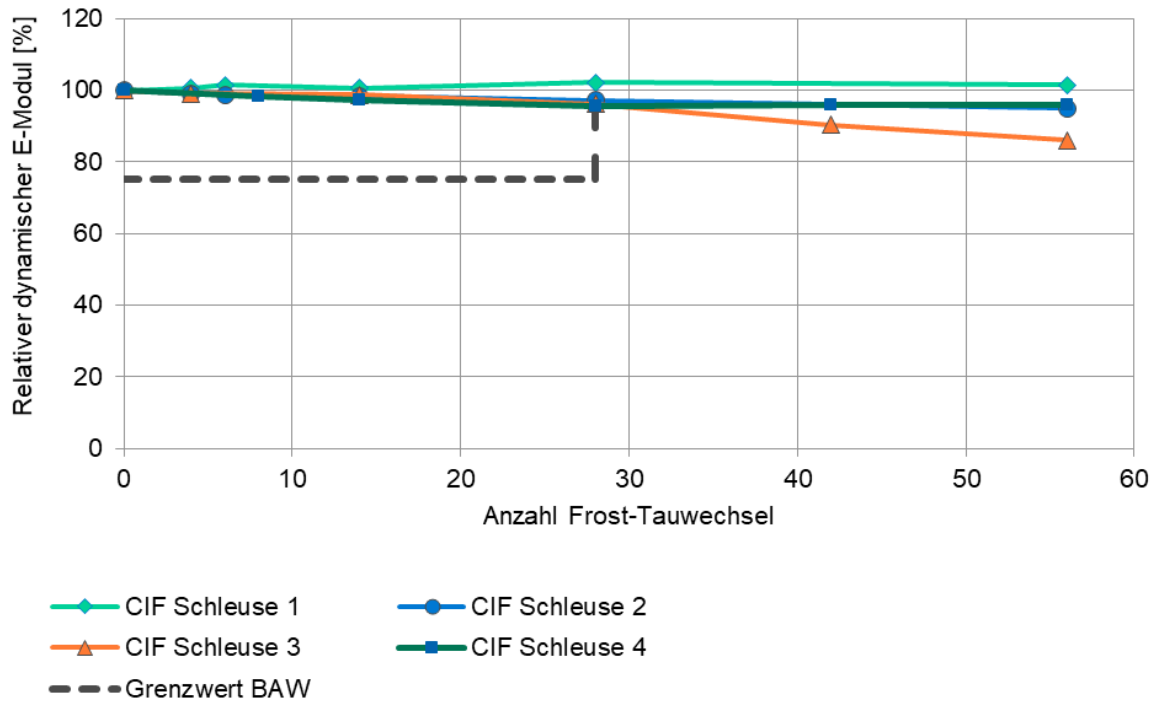
Bild 44 Relativer dynamischer E-Modul des Betons der Kammerwände im CIF-Test

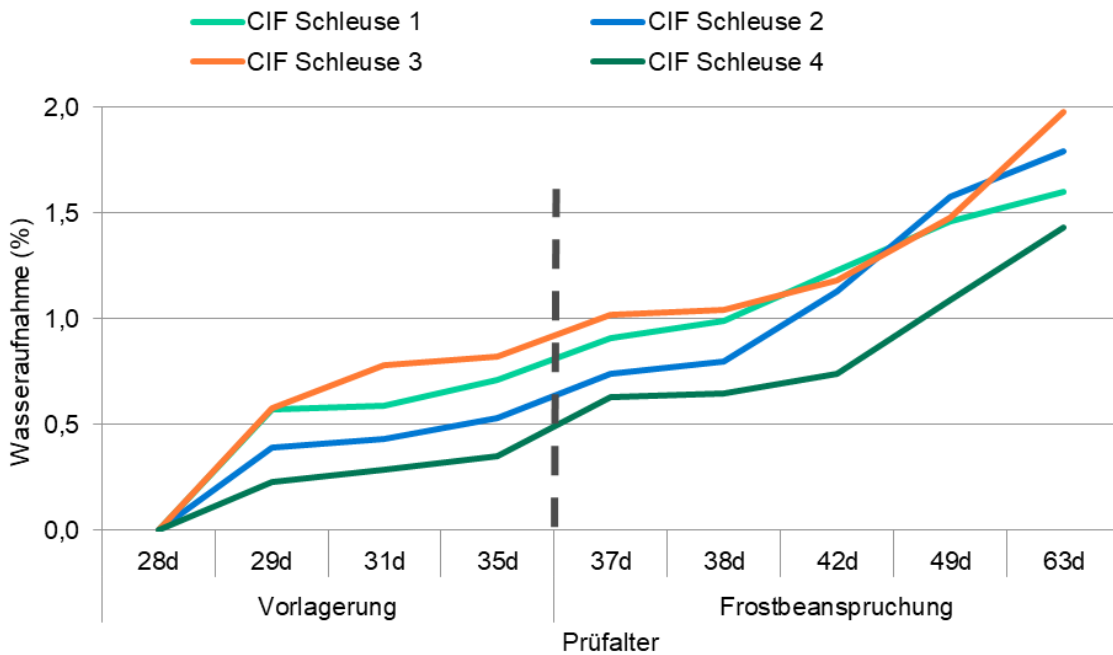
Bild 45 Wasseraufnahme des Betons der Kammerwände im CIF-Test

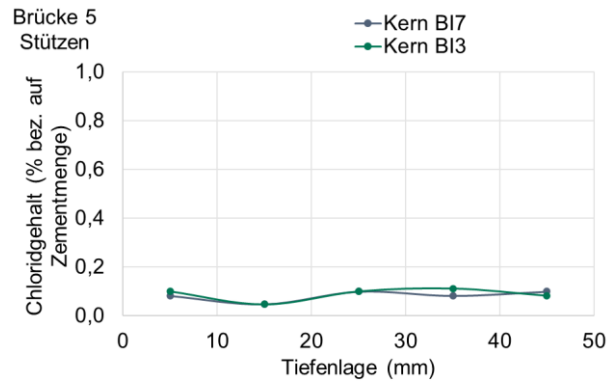
Bild 63 Chloridprofile Brücke 5 Stützen

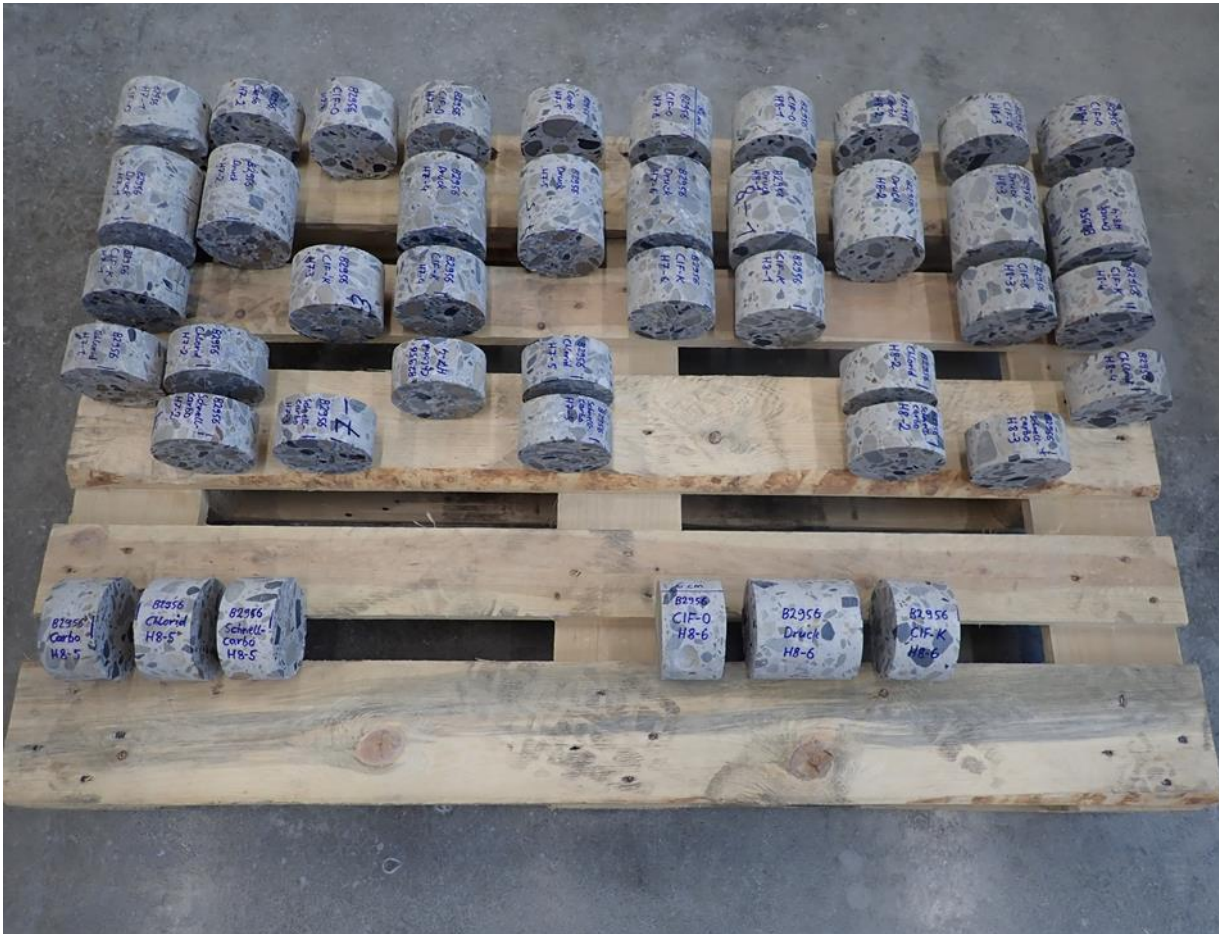
Bild 70 Zugeschnittene Bohrkernabschnitte der Hochbauten 1 und 2

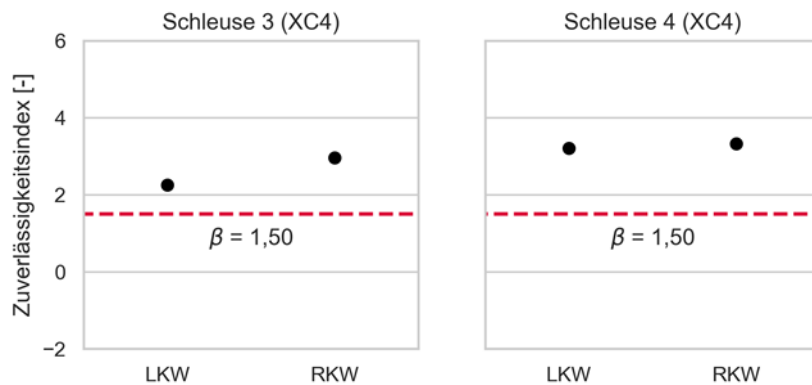
Bild 79 Zuverlässigkeitsindex a-posteriori nach 100 Jahren für die linke (LKW) und rechte (RKW) Kammerwand der analysierten Schleusen. Die Anforderung an den Zuverlässigkeitsindex nach [43] ist ebenfalls als rote Linie dargestellt.

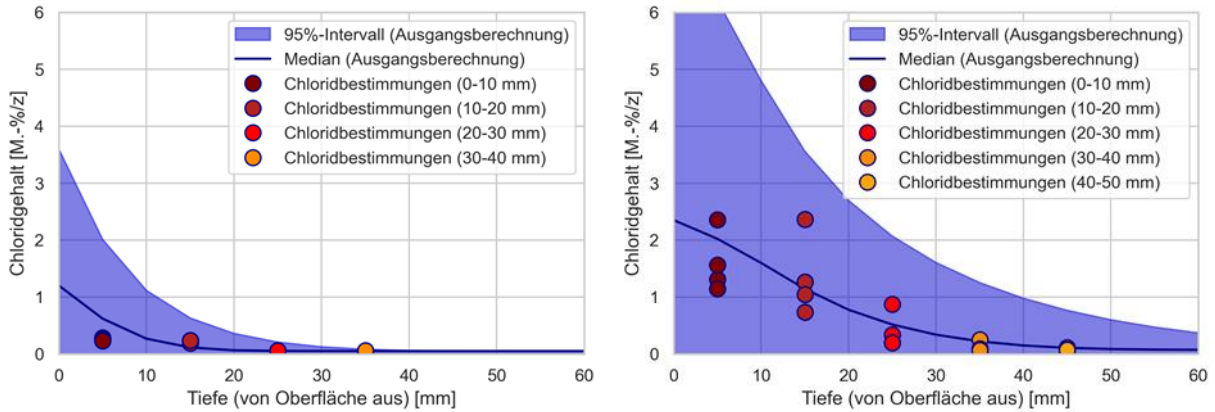
Bild 80 Simulation a-priori (Ausgangsberechnung) und Chloridbestimmungen am nördlichen Widerlager (links, mäßig exponiert) und am Mittelpfeiler (rechts, mäßig exponiert) der Brücke 2

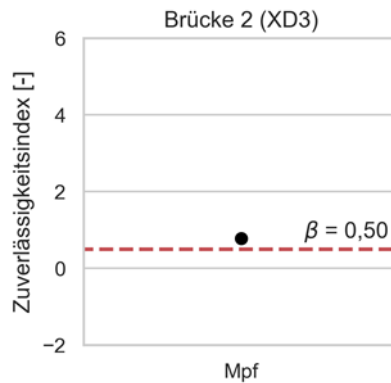
Bild 84 Zuverlässigkeitsindex a-posteriori nach 100 Jahren für den Mittelpfeiler der Brücke 2. Die Anforderung an den Zuverlässigkeitsindex nach [43] ist ebenfalls als rote Linie dargestellt.
