IGF-Forschungsvorhaben-Nr:	17365 N
Bewilligungszeitraum:	01.02.2012 bis 31.07.2015
Forschungsthema:	Verbesserung von Auswahl und Lebensdauer metallischer Werkstoffe im Hochtemperaturbereich von Zementdrehöfen unter Berücksichtigung der einwirkenden Gasatmosphäre

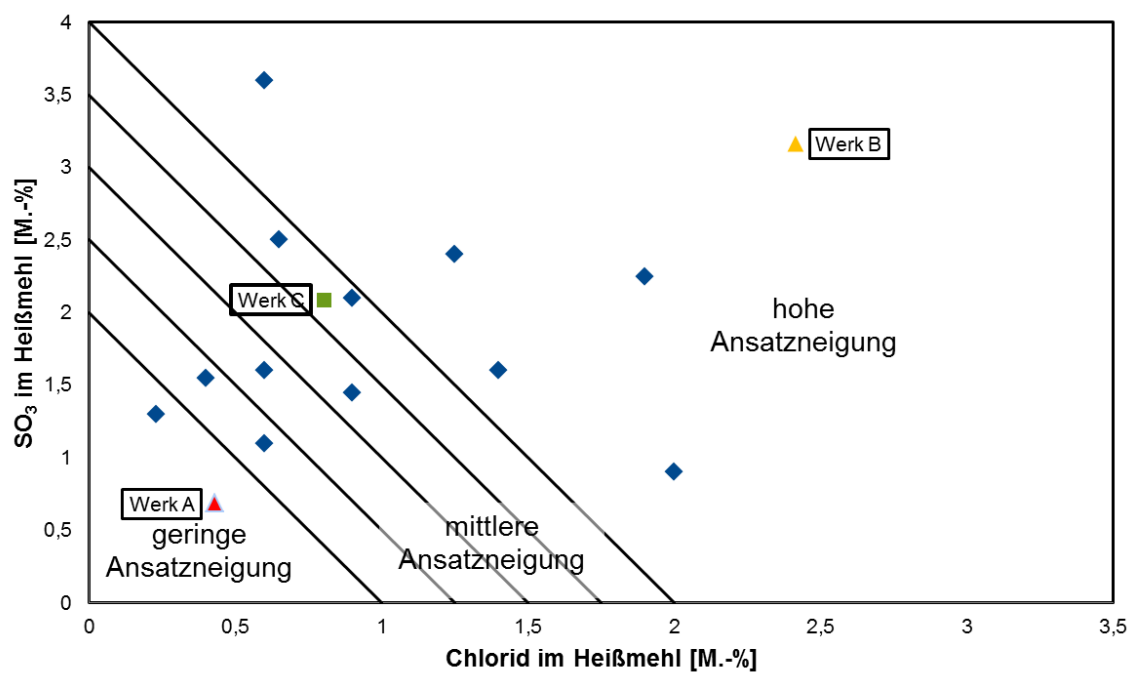
Bild 2 Vergleich der Sulfat- (als SO_3) und Cl^- - Konzentrationen im Heißmehl

Als wichtiges Kriterium bei der Auswahl der Zementwerke für die Betriebsuntersuchungen diene die Substitutionsrate der fossilen Brennstoffe durch alternative Brennstoffe, da durch die alternativen Brennstoffe zusätzliche korrosive Substanzen in die Ofenanlage gelangen. Die mittlere Substitutionsrate der teilnehmenden Werke A, B und C lag bei 65 %. **Bild 2** zeigt die Chlorid- und SO_3 -Konzentrationen im Heißmehl verschiedener Zementwerke und die damit verbundene Problematik der Ansatzbildung. Die Heißmehle der untersuchten Werke (im Bild in rot, gelb und grün) repräsentierten damit die möglichen drei Fälle – von relativ niedrigen bis hohen Konzentrationen von Chlorid und Sulfat. Sie stellten ein weiteres Auswahlkriterium für die zu untersuchenden Werke dar, da die Konzentrationen von Chlorid und Sulfat im Heißmehl als Indikatoren für die Intensität der inneren Zirkulation korrosiver Substanzen gelten.

Die Analyse der Heißmehlzusammensetzung sollte immer bei Untersuchungen der Korrosionserscheinungen im Heißbereich der Ofenanlagen hinzugezogen werden, da diese einen wichtigen Hinweis auf das Kreislaufniveau der korrosiven Stoffe liefern.

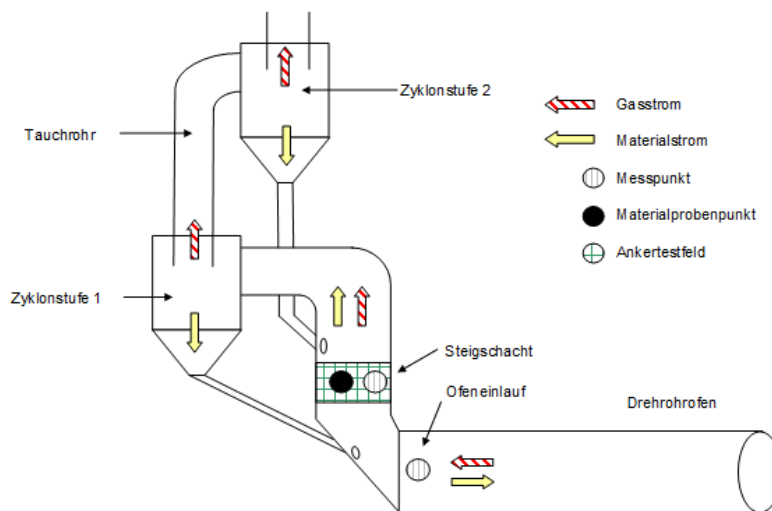
Bild 3 Prinzipskizze des Heißbereichs des Zementklinker-Brennprozesses mit Messpunkten

Zur Bestimmung der Zusammensetzung der Ofenatmosphäre wurden Gasanalysemessungen in den drei Zementwerken, je nach Anlagenkonfiguration und lokalen Gegebenheiten, im Ofeneinlauf bzw. im Steigschacht (vgl. **Bild 3**) durchgeführt, da dieser Bereich am stärksten von Korrosionserscheinungen betroffen ist und er die Ofenatmosphäre in Abhängigkeit der ausgebildeten Stoffkreisläufe repräsentiert. Durch die Messungen sollten die möglichen Quellen der korrosiven Gaskomponenten qualitativ und quantitativ ermittelt werden. Bei den In-situ-Gasanalysemessungen wurde eine wassergekühlte Sonde mit Keramikfilter eingesetzt. Dabei wurden die Gaskonzentrationen von Kohlenstoffdioxid (CO_2), Kohlenstoffmonoxid (CO), Sauerstoff (O_2), Stickstoffdioxid (NO_2), Schwefeldioxid (SO_2) und Stickstoffmonoxid (NO) im Ofenabgas kontinuierlich gemessen. Darüber hinaus wurden maximal mögliche Konzentrationen der wichtigen Kreislaufkomponenten (SO_2 und HCl) auf Basis der Analysedaten berechnet.

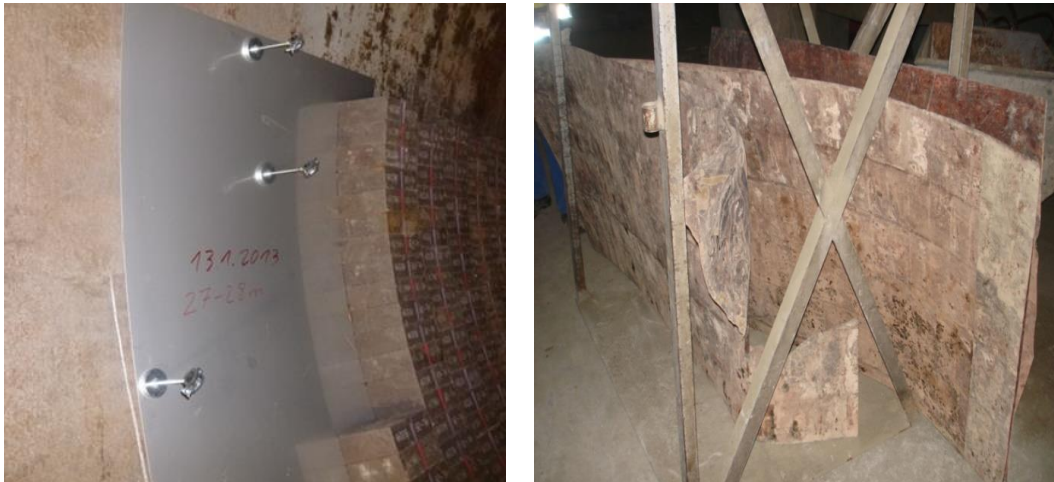
Bild 5 Opferbleche beim Einbau (links) und nach dem Ausbau (rechts)

Das Testfeld, bestehend aus einzelnen Stahlblechen der Größe 2000 mm x 1000 mm x 0,6 mm und der Qualität 1.4404 (ein nichtrostender austenitischer Chrom-Nickel-Molybdän-Stahl mit niedrigem Kohlenstoffgehalt), wurde in einem stark belasteten Bereich (Sinterzone)

des Drehrohrofens eingebaut (vgl. **Bild 5**), wo die Feuerfestausmauerung üblicherweise jedes bzw. alle zwei Jahre ausgetauscht wird. **Tabelle 2** gibt einen Überblick über die Zeiträume, in denen die Opferstahlbleche im Drehrohrofen eingebaut waren.

Opferstahlbleche des Stahls 1.4404 wurden in der Sinterzone von jeweils drei Drehrohröfen zum Schutz des Ofenmantels vor Korrosion eingebaut (vgl. **Bild 5**). Sie wurden über unterschiedlich lange Zeiträume – halbes Jahr, ein Jahr und zwei Jahre – den dort herrschenden Bedingungen ausgesetzt. Nach dem Ausbau der Opferstahlbleche wurden diese makro- und mikroskopisch auf Schäden untersucht.

Die makroskopische Untersuchung der Opferstahlbleche ergab, dass trotz der dauerhaften Relativbewegung zwischen dem Feuerfestmaterial und den Stahlblechen diese intakt geblieben sind, wenn auch ein Materialabtrag zu verzeichnen war.

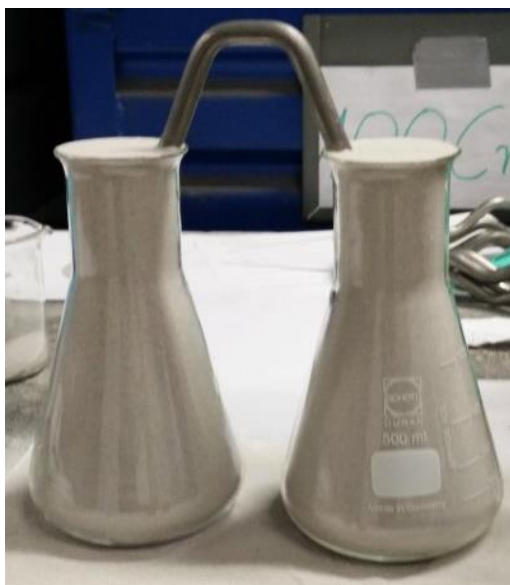
Bild 7 Referenzmessung mittels Volumenverdrängung für einen der Anker

Zur Kennwertbestimmung der geborgenen Stahlanker wurde ein bekanntes Verfahren auf die in diesem Projekt vorliegenden Anforderungen angepasst. Die Volumenentwicklung der ausgelagerten Stahlanker wurde mittels einer Verdrängungsmessung (vgl. **Bild 7**) bestimmt. Da an den Proben anhaftende Korrosionsprodukte von Wasser zerstört werden können, kam dieses für die Verdrängungsmessung nicht in Frage. Daher wurde Quarzsand verwendet, welcher sich ähnlich dicht wie Wasser um den Anker legen kann. Des Weiteren wurden die Metallproben metallografisch sowie elektronenmikroskopisch untersucht.

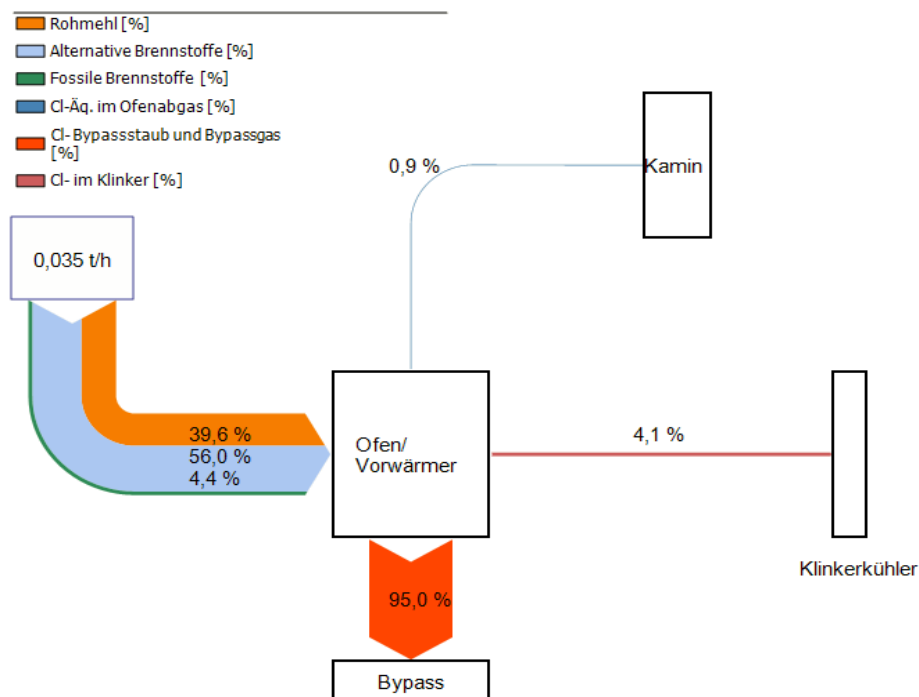
Bild 9 Pfeildiagramm, das die mit den Roh- und Brennstoffen eingebrachten bzw. mit dem Klinker und Bypassstaub ausgetragenen Input- und Outputströme in Cl-Äquivalent zeigt (Werk A)

Zur Bewertung der Betriebssituation (einschl. Kreislaufsniveau) wurden Betriebsdaten der Werke gesichtet und analysiert. Folgende für den Projektzeitraum relevante Daten wurden von den Werken – sofern vorhanden – zur Verfügung gestellt: Aufgabemengen und Zusammensetzung von Roh- und Brennstoffen, produzierte Klinkermengen und die chemische Zusammensetzung des Klinkers, Temperaturen in den Zyklonstufen und Ofeneinlauf, Analysenergebnisse von Rohmaterialien, Heißmehlen, Brennstoffen und Stäuben sowie die Emissionswerte. Mithilfe dieser Daten wurden Input- und Outputströme der korrosiven Substanzen in SO_3 - und Cl^- Äquivalent für die drei Werke erstellt. **Bilder 8** und **9** zeigen die Input- und Outputströme in SO_3 - und Cl^- Äquivalent als Pfeildiagramme von einem der Werke.

Um ein möglich komplettes Bild über Kreislauf bildende und Korrosion verursachende Stoffe zu erhalten, wurden größere Mengen von Betriebsdaten ausgewertet und in Diagrammen dargestellt. Die Pfeildiagramme (vgl. **Bilder 8** und **9**, beispielhaft für Werk A) lieferten eine übersichtliche Darstellung über die Herkunft und das nachfolgende Verhalten von Chloriden und Sulfaten. Ferner wurden die Chlorid- und Sulfat-Konzentrationen im Heißmehl über längere Zeiträume nachverfolgt, um daraus auf die inneren Kreisläufe der korrosiven Medien zu schließen.
